**Análise de Pavimento: Estudo de Um Trecho Crítico na Rodovia TO-255****Sidewalk Analysis: Study of a Critical Section on TO-255 Highway**

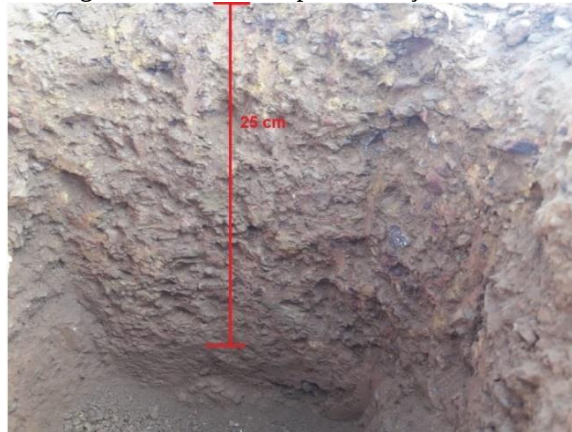
Figura 6. Camadas de pavimentação in loco.

Foi realizada uma sondagem in loco para identificar a espessura das camadas existentes no trecho da TO-255, sendo observado que a estrutura possuía apenas uma camada única de base com uma dimensão de aproximadamente 25 cm de solo-brita com revestimento do tipo Tratamento Superficial Simples (TSS) com espessura de aproximadamente 1 cm (Figura 6).

Após a comparação do pavimento in loco e dimensionado pelos autores foi constatado que a espessura da camada de base realizada in loco é superior ao dimensionamento proposto.

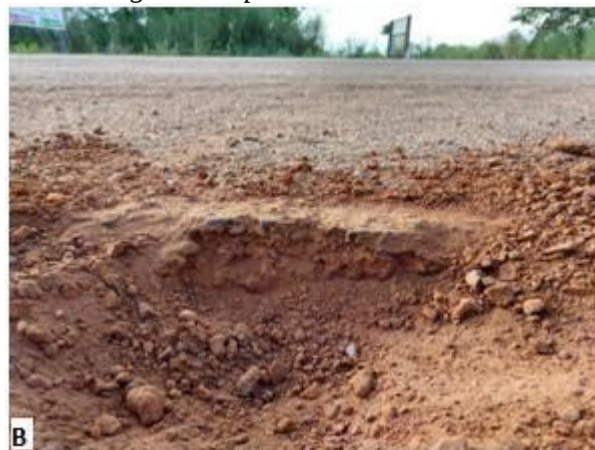
Figura10. Espessura do revestimento.

Porém a espessura do revestimento foi inferior a 1 cm (Figura 10), e no modelo proposto pelos autores a camada de revestimento, deve ser betuminoso de 5,0cm de espessura. Dessa forma é possível notar que o revestimento encontrado hoje in loco, não satisfaz as características mínimas necessárias de projeto. Diante dessa problemática, é possível propor que para melhor adequação da malha rodoviária, o seu revestimento deveria ser adequado, de maneira a satisfazer os critérios mínimos de projeto. Para tanto propõe-se que o revestimento atual seja fresado e substituído por um de 5 cm de espessura.
